**Mappa delle criticità
e delle potenzialità ambientali
del Parco Regionale Urbano
di Aguzzano**

Risultati dei monitoraggi

Risultati dei monitoraggi 2019

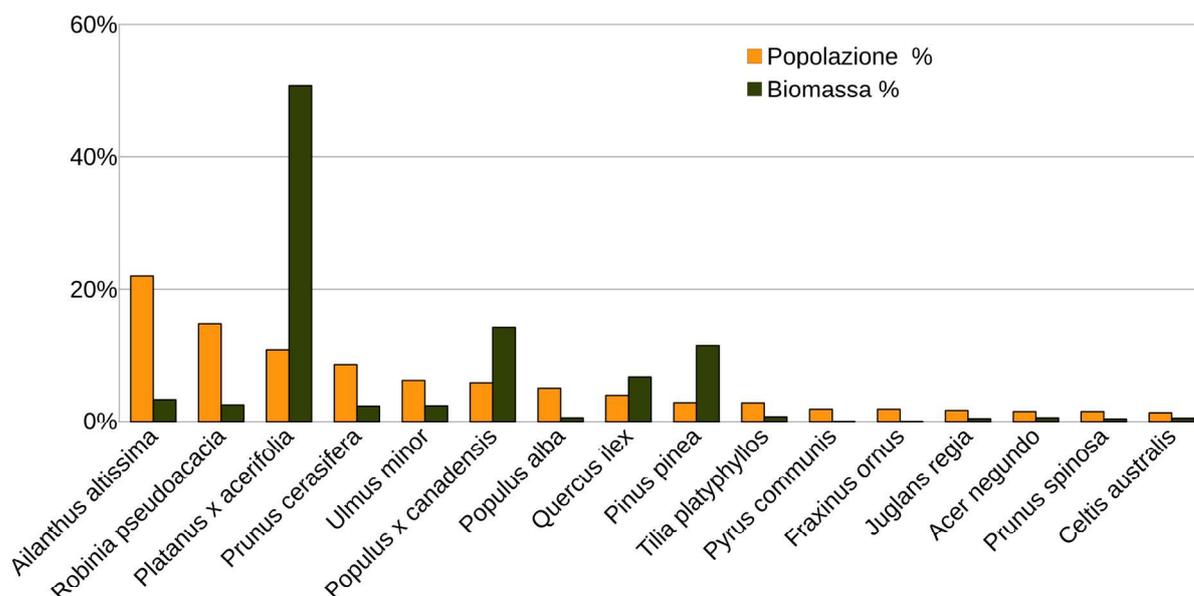
Confronto tra numero di individui e biomassa nelle prime sedici specie presenti nel parco. La biomassa maggiore è costituita dalla popolazione dei platani.

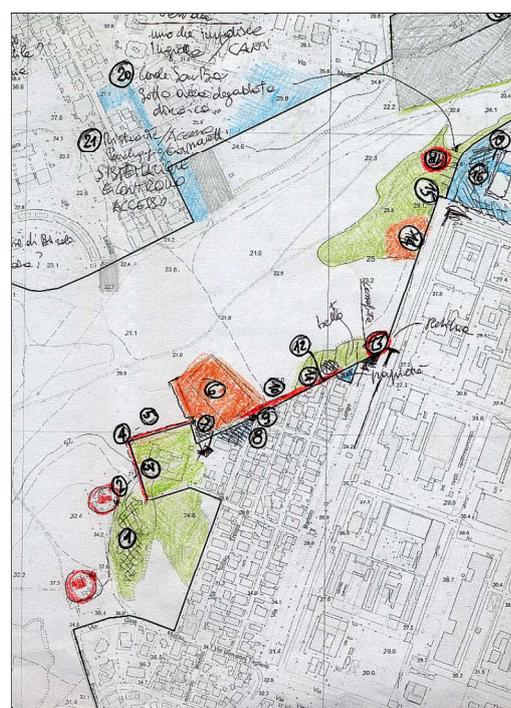
CTR 1:5.000 con annotazioni di campo.

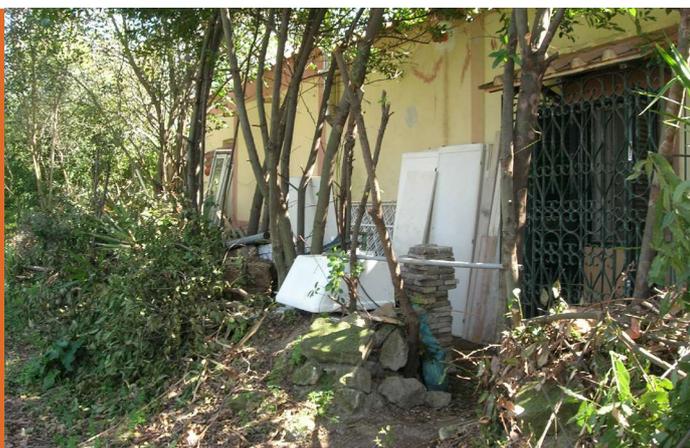
Degrado ambientale e paesaggistico.

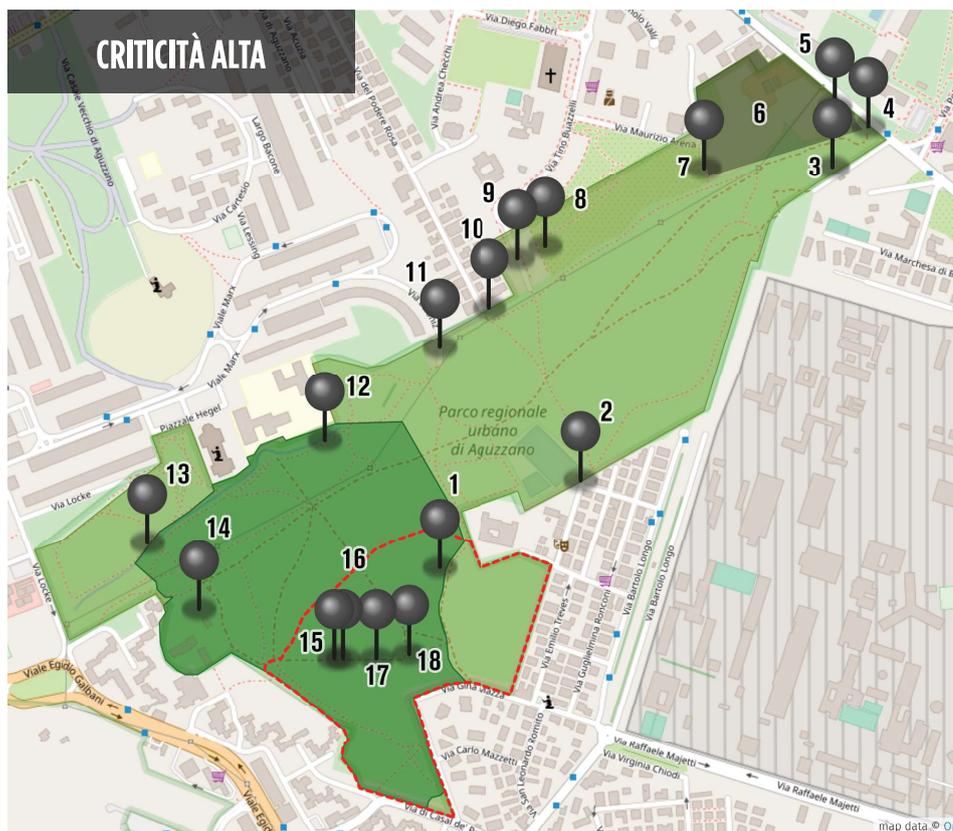
- 1 Casale Alba 1 (Casale del Padre Nostro)
- 2 Ingresso: via L. Speroni-via F. Salazar
- 3 Confine del parco: settore isolato non attraversato dal sentiero natura
- 4 Ingresso e parcheggio: via Casale di San Basilio
- 5 Confine del parco: presenza di cancello
- 6 Area interdetta alla pubblica fruizione
- 7 Pozzo lungo il sentiero tra via M. Arena e il parco
- 8 Pozzi adiacenza Largo P. Panelli
- 9 Parcheggio: Largo P. Panelli
- 10 Confine del parco: adiacente ingresso via del Podere Rosa
- 11 Parcheggio: via Leibniz
- 12 Manufatti: ponticello in muratura sul fosso di San Basilio
- 13 Alberi abbattuti lungo il fosso di San Basilio
- 14 Insiediamento provvisorio
- 15 Manufatto: fienile adiacente il Casale Alba 2
- 16 Casale Alba 2 (Casale delle Scuderie)
- 17 Sentiero da Casale Nuovo di Aguzzano a Casale Alba 2
- 18 Casale Nuovo di Aguzzano (Casale del Vascone)

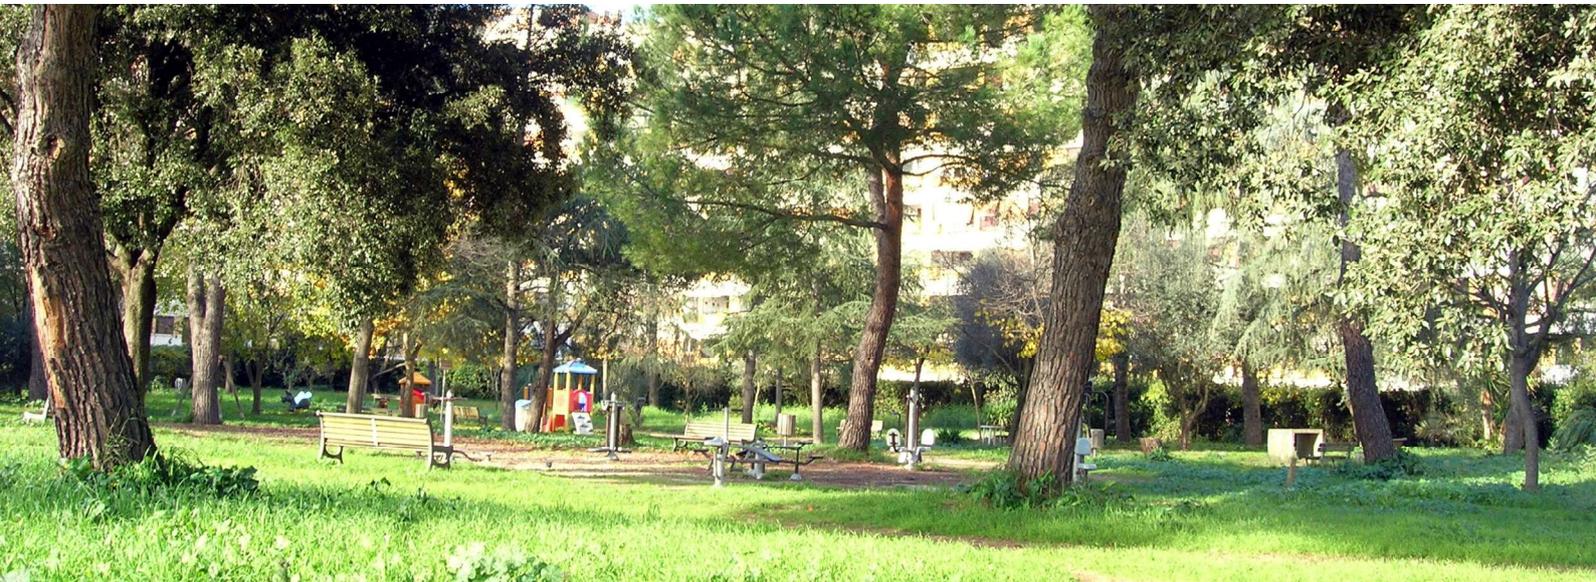
Area contigua di via Leibniz

Aree contigue. Superfici esterne ma a diretto contatto con il perimetro del parco. Se opportunamente gestite (pulizia, arredo, attrezzatura, cartellonistica) possono costituire una interfaccia importante tra territorio e parco, sia dal punto di vista sociale (miglioramento della percezione dell'area protetta per la cittadinanza), sia per ridurre la pressione che il tessuto urbano esercita sul parco.

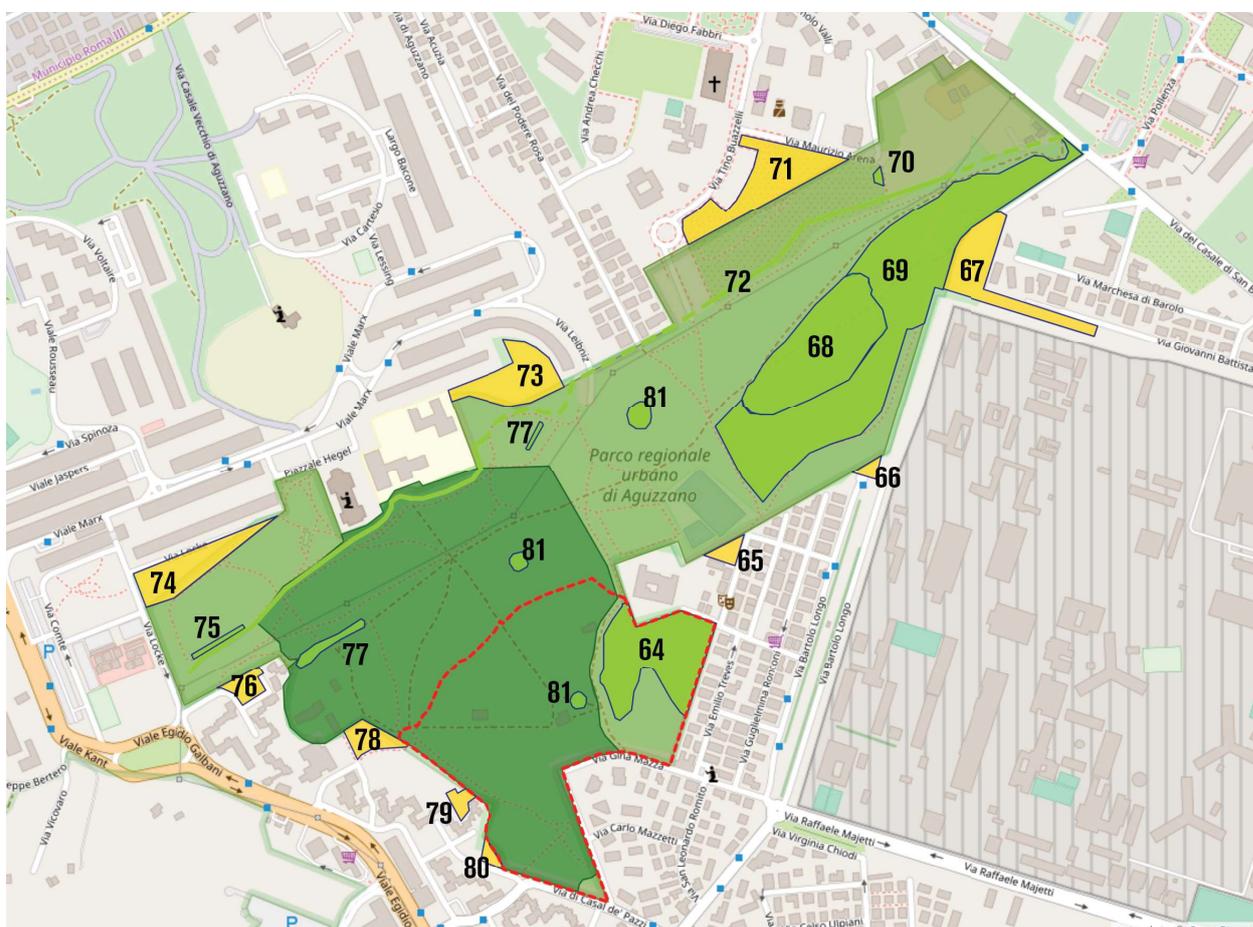
ID	Sito
64	Area di nuovo rimboscimento di circa 1,9 ettari nel settore meridionale del parco, tra via Gina Mazza e via Liberato Palenco,
65	Area contigua di via Speroni
66	Area contigua di via Bartolo Longo
67	Area contigua di via Marchesa di Barolo
68	Area di rimboscimento esistente di circa 2,4 ettari nel settore centro-orientale del parco
69	Area di nuovo rimboscimento di circa 5,7 ettari nella parte centro-orientale del parco, a ridosso del settore di rimboscimento esistente.
70	Radura ai margini del sentiero "di fatto" che collega via Maurizio Arena con il parco
71	Area contigua di via Tino Buazzelli
72	Fosso di S. Basilio: tratto libero e tratto tombato
73	Area contigua via Leibniz
74	Area contigua via Locke
75	Area di vegetazione ripariale sensibile nel settore occidentale del parco all'altezza del fosso di San Basilio (riva destra prima della confluenza nel collettore fognario), ai margini del sentiero natura.

76	Area contigua via Schopenhauer - via Diderot
77	Leccete: sito A e sito B
78	Area contigua Orto Giardino di Aguzzano
79	Area contigua Largo Edoardo Stucchi
80	Area contigua via Casal de' Pazzi - via Giuseppe Gavazzi
81	Tre siti di presenza di orchidee spontanee nella parte centrale del parco.

Aree di potenzialità ambientale: in giallo le aree contigue, in verde i siti per la tutela della biodiversità

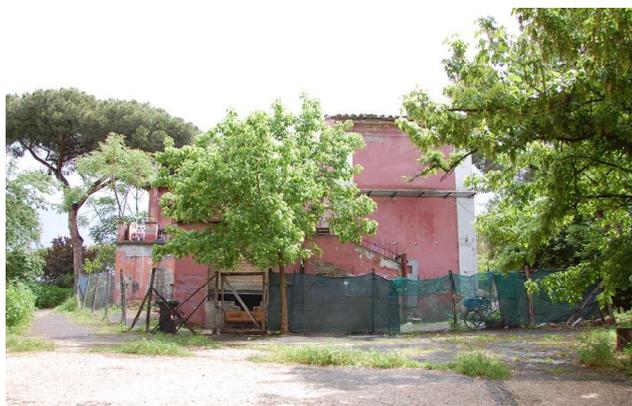
Casale Nuovo di Aguzzano: occupazione residenziale. Il più grande dei casali, costruito a ridosso dei resti di una villa romana, è anche l'immobile più deteriorato che necessita di notevoli interventi di restauro. È la struttura che meglio si presta a rivestire la funzione di carattere espositivo-museale (CE) prevista dal Piano Attuativo (Museo storico della Valle dell'Aniene).

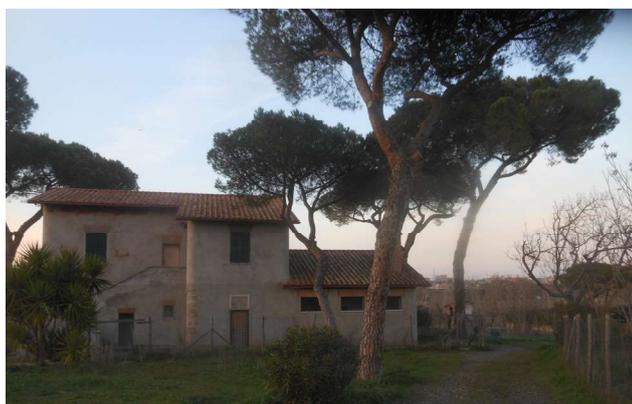
Casale Alba 1: non utilizzato. Per anni e fino al 1992 è stato la sede della chiesa del quartiere. Nell'immobile vennero eseguiti interventi di restauro ad opera della Cooperativa Artemisia a cui il casale era stato affidato (successivamente la cooperativa ha rinunciato all'affidamento ed ha restituito i locali). I lavori tuttavia hanno alterato le caratteristiche del casale (realizzazione al piano ter-

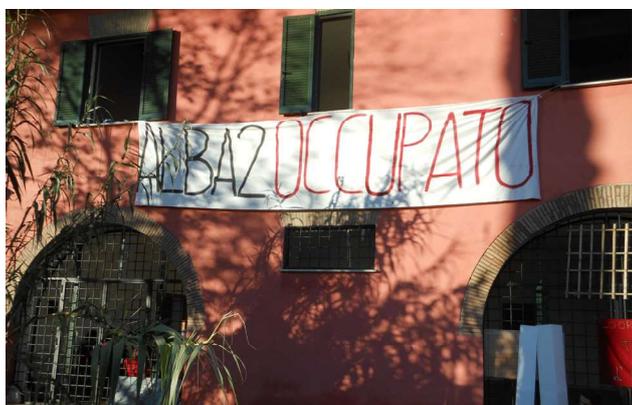
Casale Alba 2: occupazione socio-culturale. L'immobile è destinato dal Piano a svolgere una funzione di carattere culturale-didattico ospitando il Centro Musicale (CM). Il bene è privo di collaudo e assegnazione formale. Le attività di arti e musica che dal 2012 si svolgono al suo interno sono compatibili con il Piano Attuativo, ma diverse attività e interventi non sono coerenti con il Regolamento di Attuazione e con le norme del Piano.²⁰

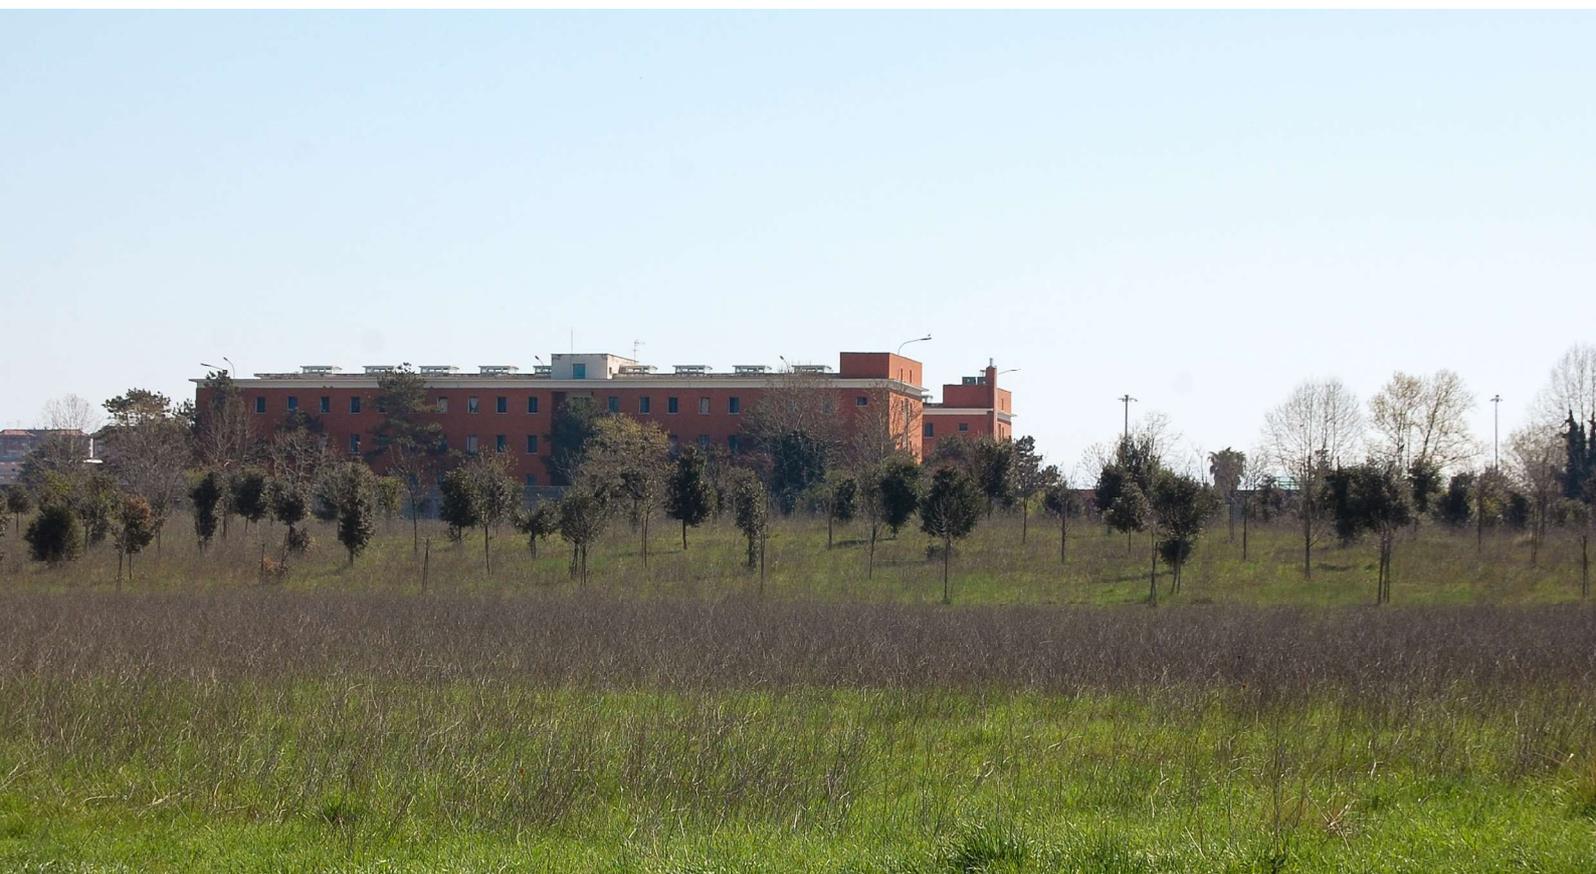
Aree di nuovo rimboscimento. Visione d'insieme.

A: sito A tra via Gina Mazza e via Liberato Palenco; B1: sito B - primo lotto di nuovo rimboscimento; B2: sito B - secondo lotto di nuovo rimboscimento; B3: sito B - terzo lotto di nuovo rimboscimento; C: sito di rimboscimento esistente (2007).

Gli interventi permetteranno di creare due nuove formazioni di bosco autoctono estese complessivamente per circa 7,6 ettari, coerenti con il profilo litomorfologico e fitoclimatico del territorio. Questa nuova superficie boscata andrà ad aggiungersi al precedente intervento di rimboschimento di 2,4 ettari, portando quindi a dieci gli ettari di bosco misto del parco.

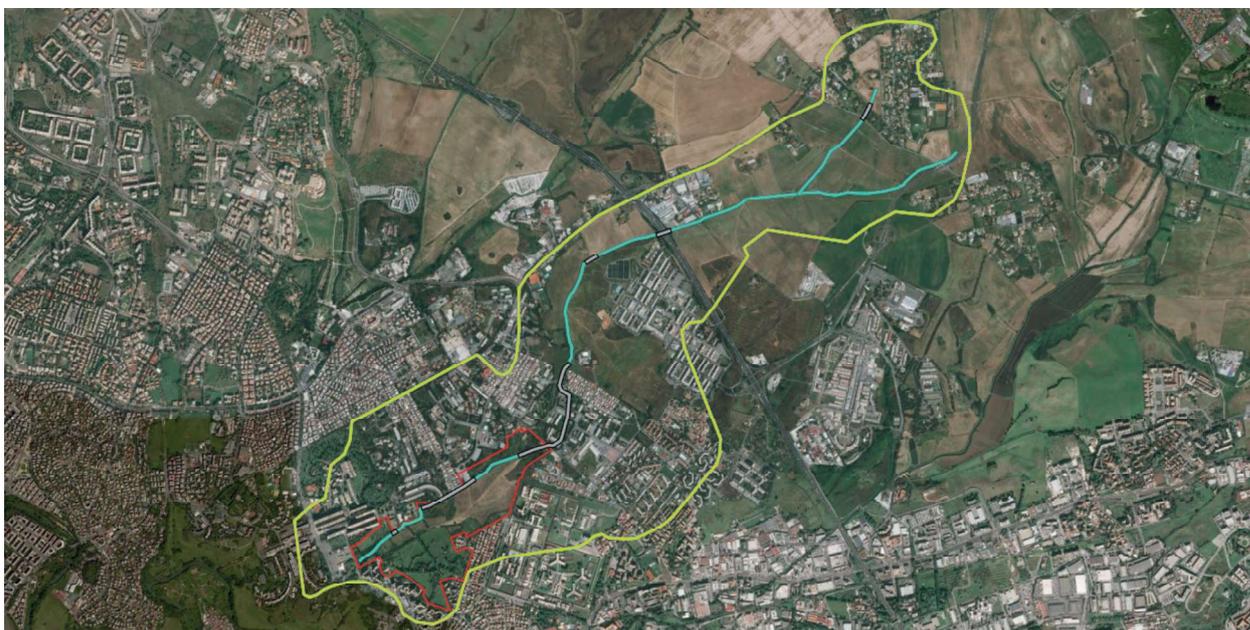
Fosso di San Basilio: ■ bacino idrografico ■ parco di Aguzzano ■ tratto libero ■ tratto tombato

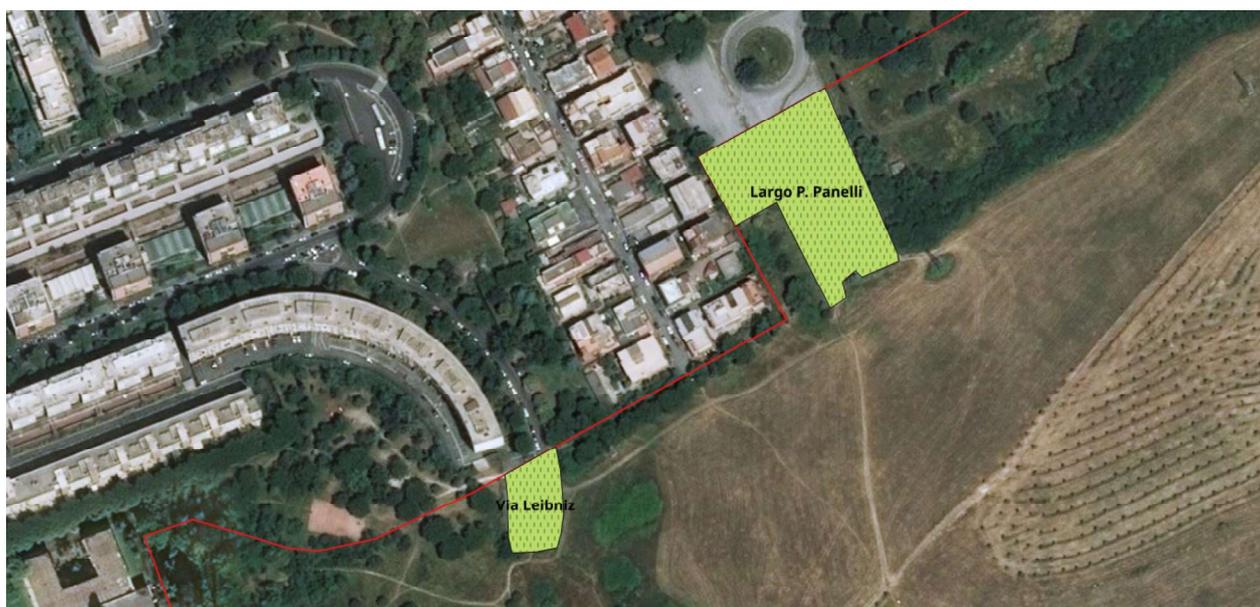
All'interno del parco di Aguzzano esistono due aree principali completamente asfaltate costituite da una porzione di Via Leibniz (1.400 mq) e una di Largo P. Panelli (5.870 mq). Attualmente le aree sono utilizzate come parcheggi auto e pista per il conseguimento della patente per motocicli (L.go Panelli).

La presenza delle superfici asfaltate, rappresenta una contraddizione nel contesto dell'area protetta e genera alcuni problemi:

A fronte di ciò andrebbe previsto un piano organico di *“Drenaggio urbano sostenibile (SuDS - Sustainable Drainage Systems)”* su entrambi i siti, in grado di aumentare la permeabilità del

suolo e ridurre il carico inquinante. Le superfici asfaltate andrebbero sostituite con un fondo drenante (es. grigliato in calcestruzzo inerbito) tale da consentire il calpestio e il passaggio delle auto senza alterare la permeabilità.

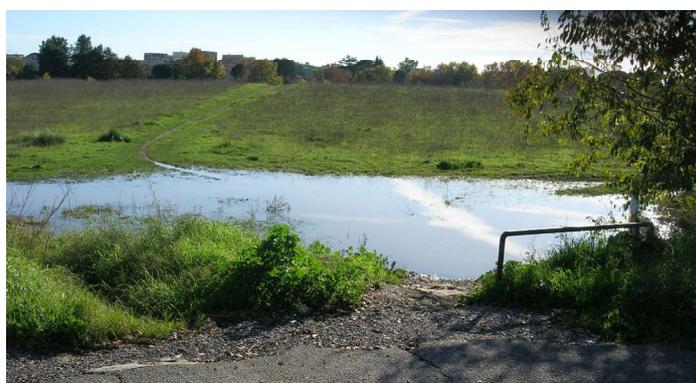
- il mancato assorbimento delle acque meteoriche che scorrendo sulla superficie asfaltata (*“runoff”*) raggiungono in velocità il terreno del parco creando ristagni e fenomeni erosivi;
- l'effetto *“isola di calore”* che nelle calde giornate estive causa un aumento rilevante della temperatura al suolo e nella colonna d'aria sovrastante, con

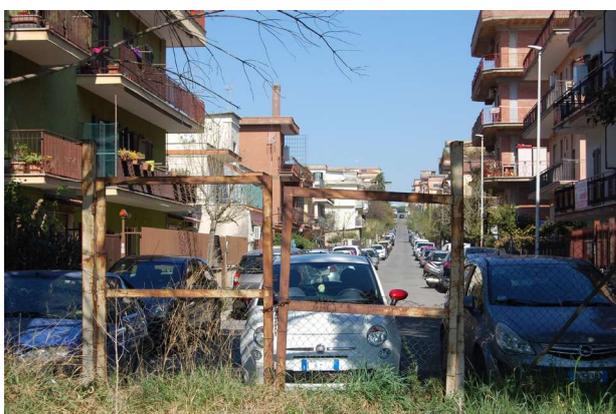
Via Podere Rosa: accesso al parco

Attualmente gli accessi al parco, sia ufficiali che informali, sono in genere privi di qualsiasi indicazione. In alcuni casi (L.go Panelli, v. Leibniz) consistono semplicemente nell’interruzione della strada asfaltata e nell’inizio del terreno battuto. In altri casi esistono delle sbarre o dei cancelli di varia fattura e in precario stato di conservazione. In nessun caso sono presenti bacheche contenenti informazioni di servizio.

I portali d’ingresso al parco rivestono grande importanza perché indicano che si sta per accedere ad un’area con uno status particolare ed inoltre rappresentano il modo con cui il parco “si presenta” alla cittadinanza. Occorre quindi che tutti gli accessi individuati siano dotati di:

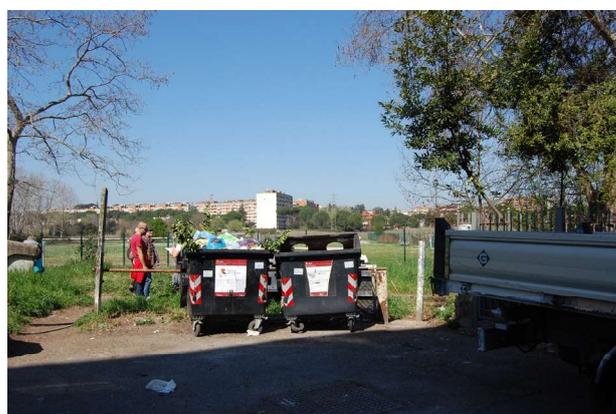
Via Speroni: accesso al parco

02	Ingresso: via L. Speroni-via F. Salazar	Ingresso via Speroni-via Salazar in totale abbandono, ostruito dai cassonetti dei rifiuti.	- Microdiscariche di rifiuti. - Cartelli didattici e bacheche danneggiate o mancanti.	Problemi igienico-sanitari nei giorni di grande affluenza al complesso sportivo. Progressivo degrado dell'area. Ingresso abusivo di auto e motocicli in area parco. Difficoltà di ingresso per automezzi di soccorso (V.V.F., ambulanze, mezzi antincendio, guardiaparco) a causa della presenza di cassonetti e inerti.	Alto	Coinvolgimento dei gestori e dei fruitori del complesso sportivo nella pulizia e nel decoro dell'area. Noleggio bagni chimici in occasione di eventi sportivi o socio-ricreativi, a cura dei gestori e dei fruitori del complesso sportivo. Recupero e riqualificazione dell'area contigua di v. Speroni e ubicazione dei cassonetti per la raccolta differenziata dei rifiuti. Rifacimento ingresso via Speroni-via Salazar con sbarra e lucchetto per consentire l'accesso ai soli mezzi di soccorso.
